**REGIONE PIEMONTE
PROVINCIA VERBANO CUSIO OSSOLA
COMUNE MONTECRESTESE**

**Piano Regolatore Generale Comunale vigente approvato dalla
Regione Piemonte con delibera G.R. n° 6-4150 del 30/10/2006**

- Variante parziale n. 5 -

Relazione geologica aree nuovo insediamento

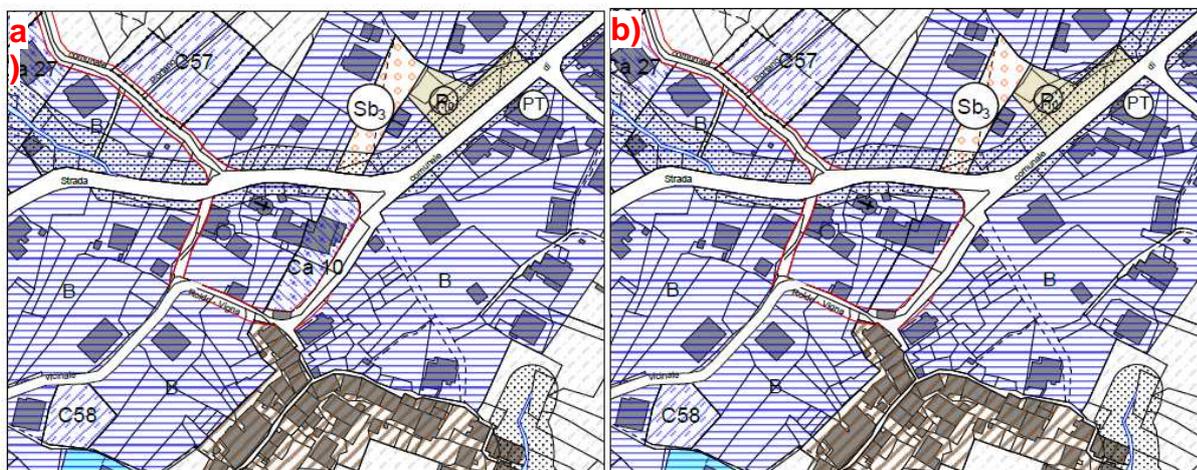
Destinazione urbanistica prevista: tessuti saturi (B) - NTA: art. 3.2.2 (cfr. Figura 1).

Figura 1. Destinazione urbanistica attuale (a) e destinazione urbanistica prevista (b).

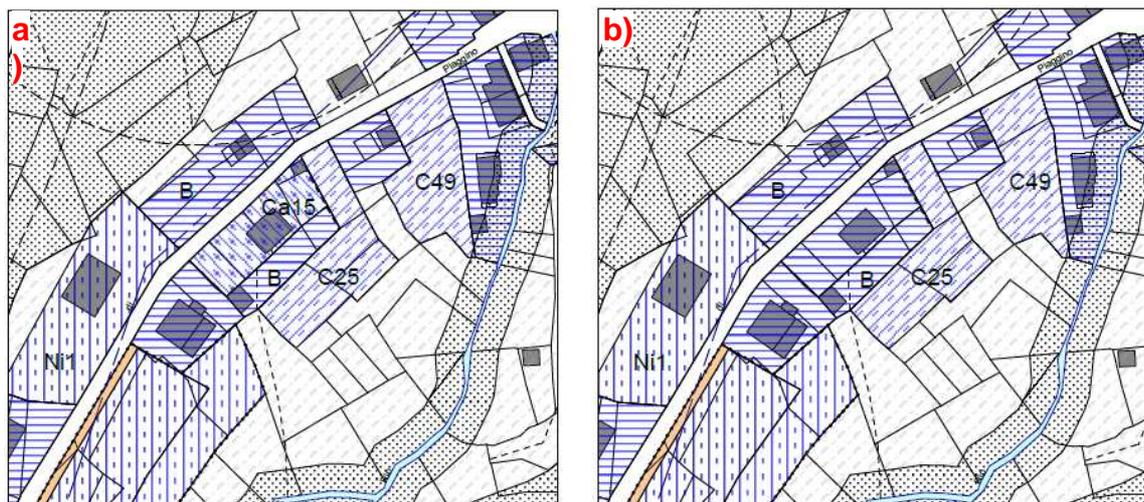
Destinazione urbanistica prevista: tessuti saturi (B) - NTA: art. 3.2.2 (cfr. Figura 2).

Figura 2. Destinazione urbanistica attuale (a) e destinazione urbanistica prevista (b).

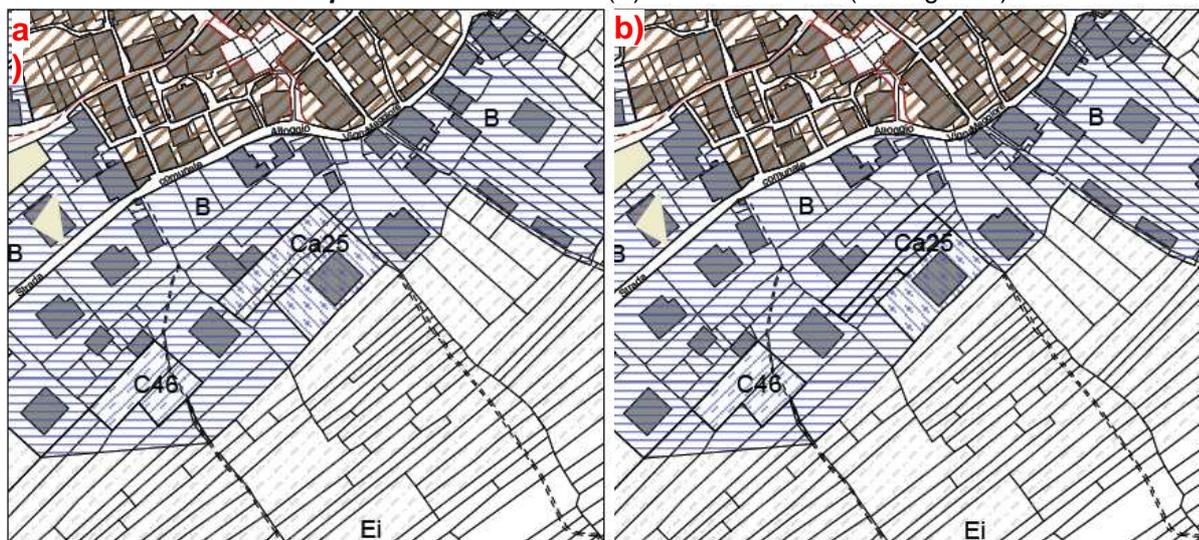
Destinazione urbanistica prevista: tessuti saturi (B) - NTA: art. 3.2.2 (cfr. Figura 3).

Figura 3. Destinazione urbanistica attuale (a) e destinazione urbanistica prevista (b).

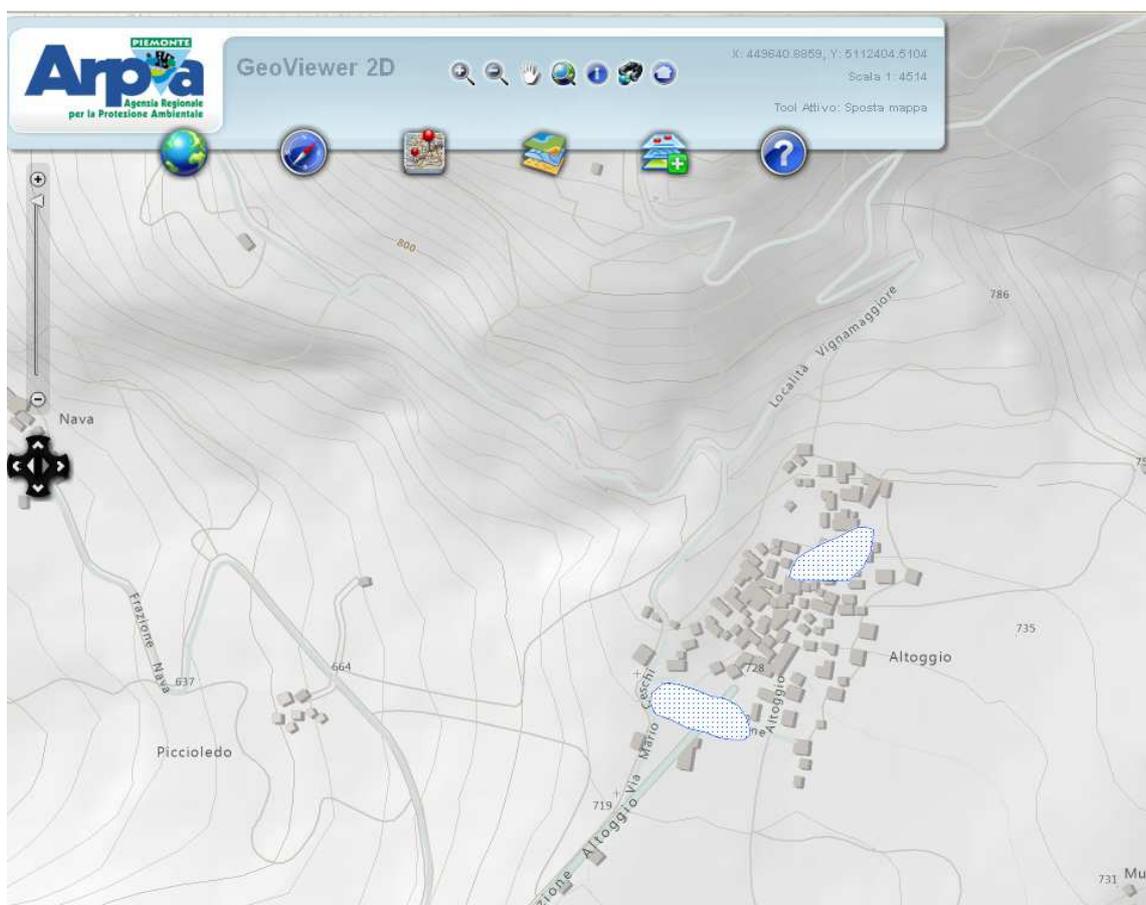
Figura 4. Localizzazione aree anomale in località Altoggio (fonte: <http://gisweb.arpa.piemonte.it>).

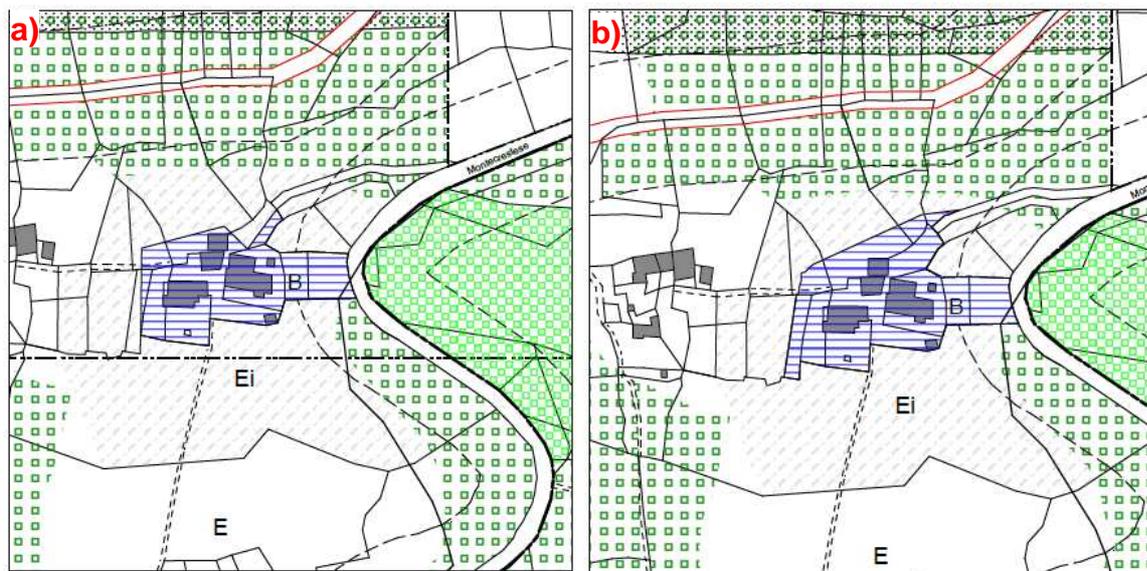
Destinazione urbanistica prevista: tessuti saturi (B) - NTA: art. 3.2.2 (cfr. Figura 5).

Figura 5. Destinazione urbanistica attuale (a) e destinazione urbanistica prevista (b).

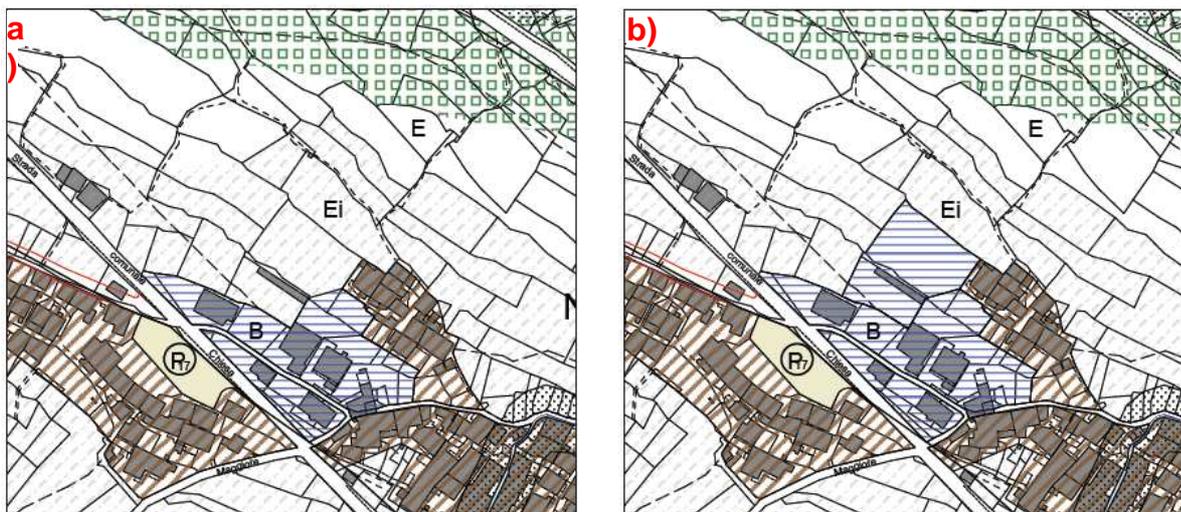
Destinazione urbanistica prevista: tessuti saturi (B) - NTA: art. 3.2.2 (cfr. Figura 6).

Figura 6. Destinazione urbanistica attuale (a) e destinazione urbanistica prevista (b).

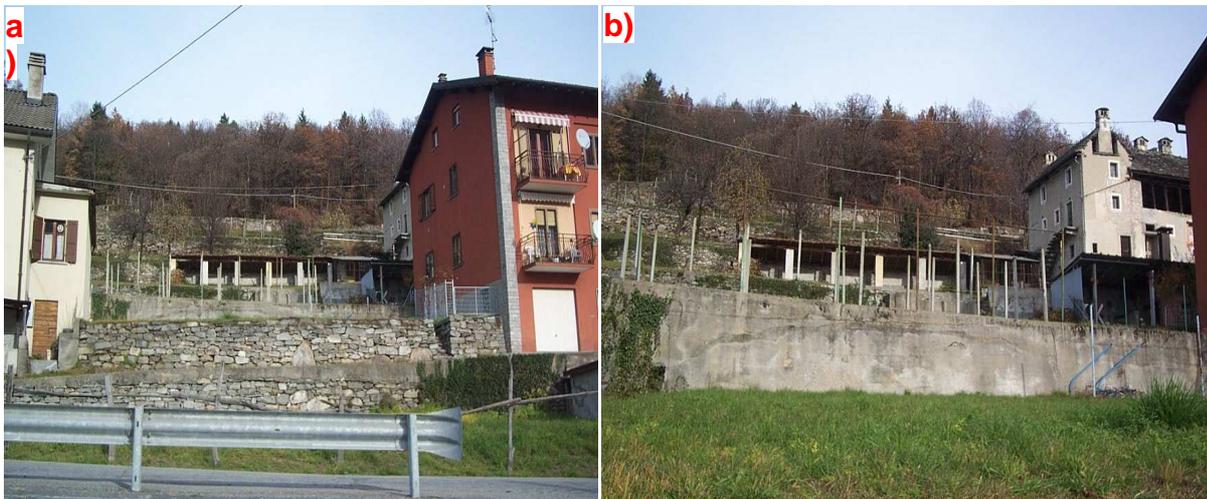
Figura 7. Vista panoramica (a) e di dettaglio (b) del lotto oggetto della nuova previsione urbanistica.

Caratteristiche geologiche e geomorfologiche dell'area: la nuova previsione urbanistica insisterà, a quota 600 m ca. s.l.m., in corrispondenza di una porzione di versante, mediamente acclive (20° ca.), la cui coltre di copertura risulta ampiamente rimaneggiata per la realizzazione di terrazzamenti colturali, sostenuti al piede da muretti a secco, di altezza dell'ordine di 1.5-2 m; in particolare, la nuova previsione insisterà su depositi di natura detritico-morenica (cfr. Figura 7).

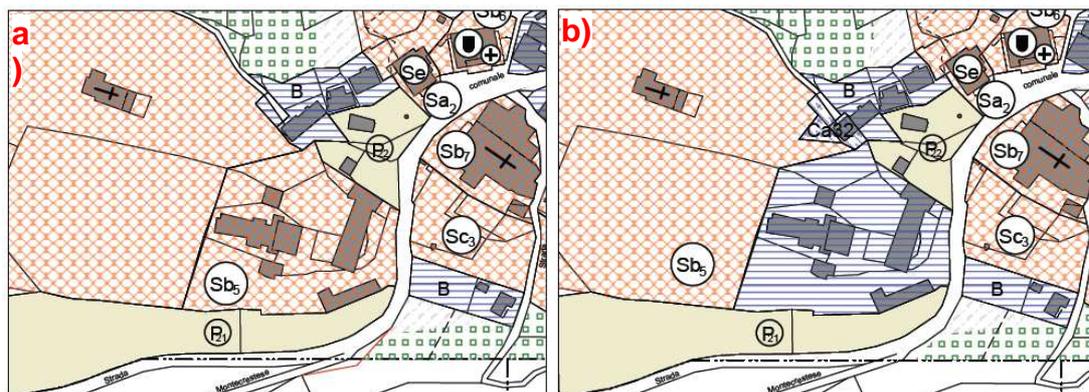
Destinazione urbanistica prevista: tessuti saturi (B) - NTA: art. 3.2.2 (cfr. Figura 8).

Figura 8. Destinazione urbanistica attuale (a) e destinazione urbanistica prevista (b).

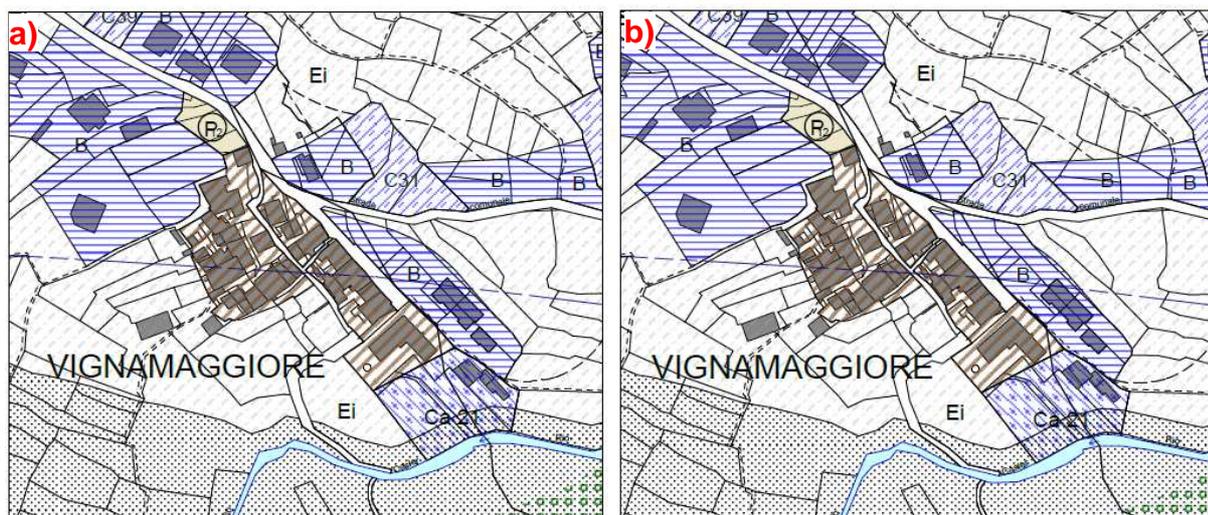
Destinazione urbanistica prevista: tessuti saturi (B) - NTA: art. 3.2.2 (cfr. Figura 9).

Figura 9. Destinazione urbanistica attuale (a) e destinazione urbanistica prevista (b).

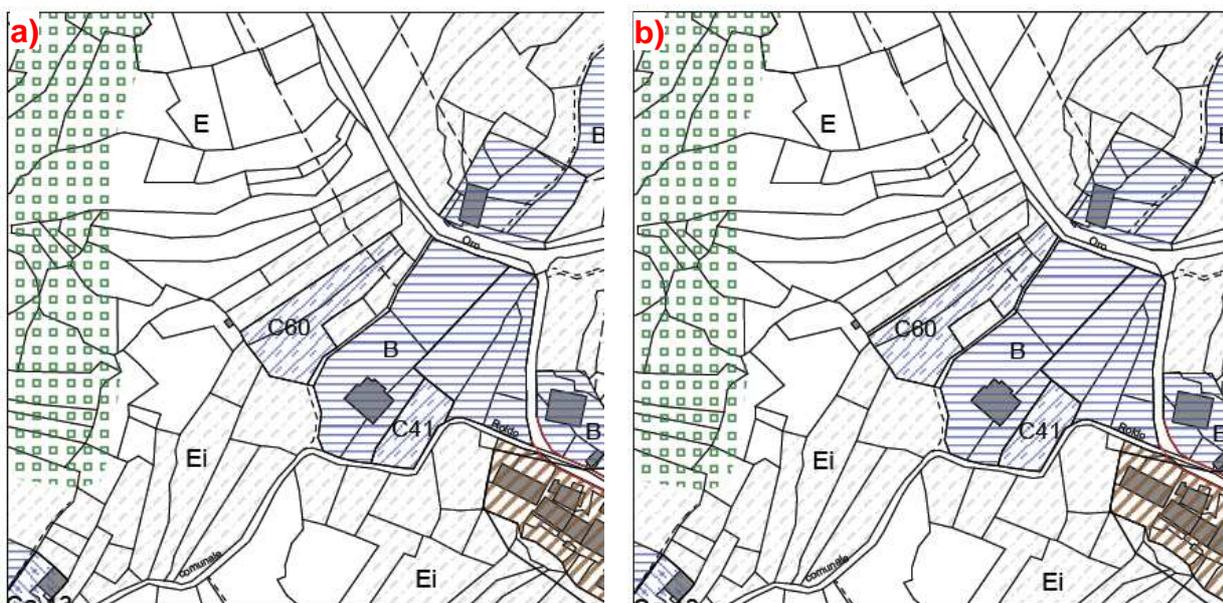
Destinazione urbanistica prevista: area di completamento (C) - NTA: art. 3.2.3 (cfr. Figura 10).

Figura 10. Destinazione urbanistica attuale (a) e destinazione urbanistica prevista (b).

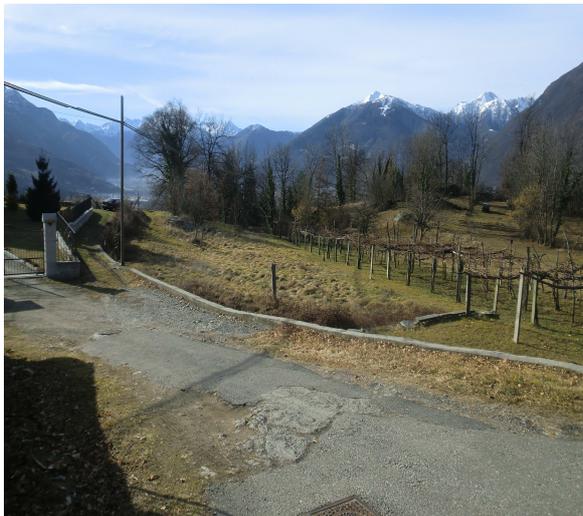
Figura 11. Vista panoramica del lotto oggetto della nuova previsione urbanistica.

Caratteristiche geologiche e geomorfologiche dell'area: la nuova previsione urbanistica insisterà, a quota 490 m ca. s.l.m., in corrispondenza di un'area terrazzata, di presumibile origine glaciale, in cui la coltre di copertura è rimaneggiata in terrazzi colturali. Il lotto si presenta delimitato, in corrispondenza del confine orientale, da un muro di contenimento in cls (cfr. Figura 11).

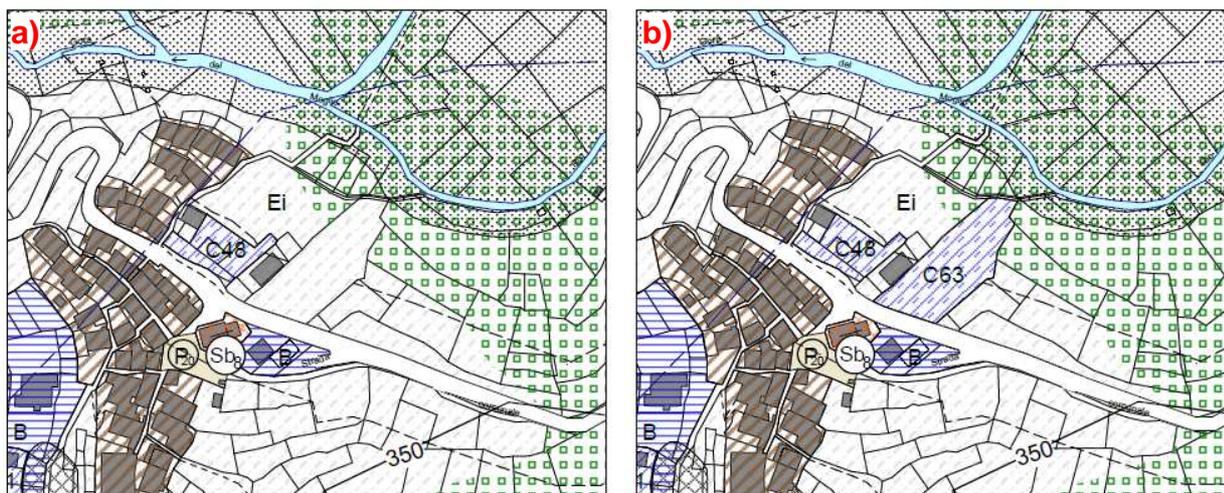
Destinazione urbanistica prevista: area di completamento (C) - NTA: art. 3.2.3 (cfr. Figura 12).

Figura 12. Destinazione urbanistica attuale (a) e destinazione urbanistica prevista (b).

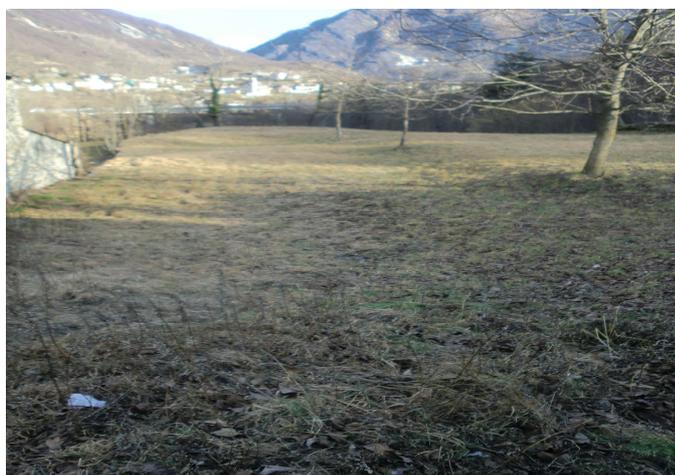
Figura 13. Vista panoramica del lotto oggetto della nuova previsione urbanistica.

Caratteristiche geologiche e geomorfologiche dell'area: la nuova previsione urbanistica insisterà, a quota 337 m ca. s.l.m., su un'area sub-pianeggiante (cfr. Figura 13), in sinistra idrografica del T. Toce, localizzata al piede del versante boscato che inizia ad ergersi, a ca. 80 m di distanza in pianta, con direzione E-W e moderate pendenze (25°-30°); in particolare, la nuova previsione insisterà su depositi di natura detritico-morenica, di limitata potenza stratigrafica, rimaneggiati in terrazzi colturali, sostenuti da muretti a secco o in cls.

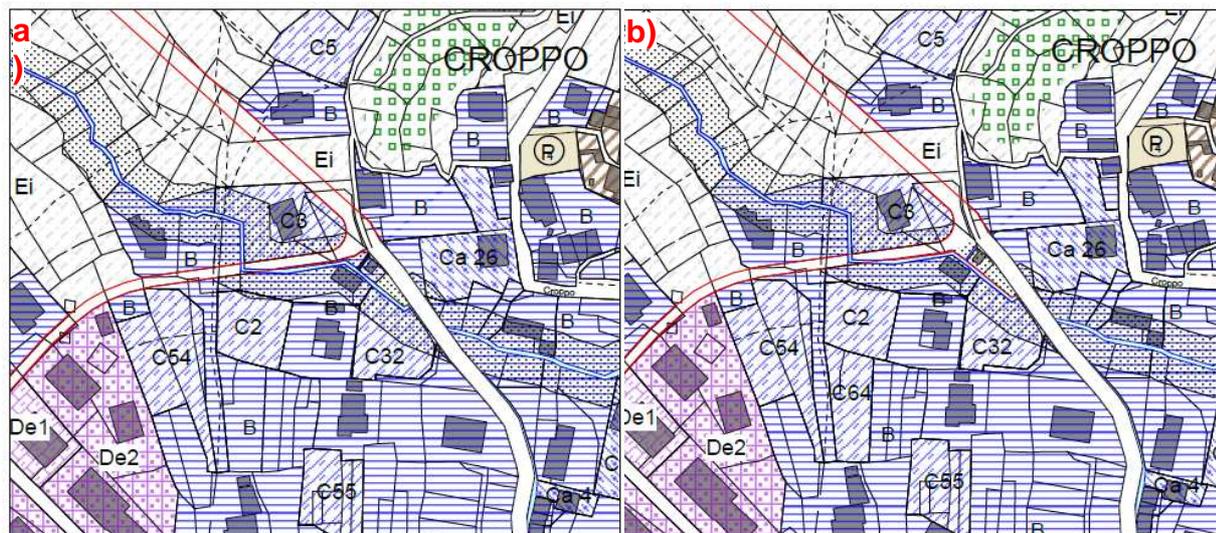
Destinazione urbanistica prevista: area di completamento (C) - NTA: art. 3.2.3 (cfr. Figura 14).

Figura 14. Destinazione urbanistica attuale (a) e destinazione urbanistica prevista (b).

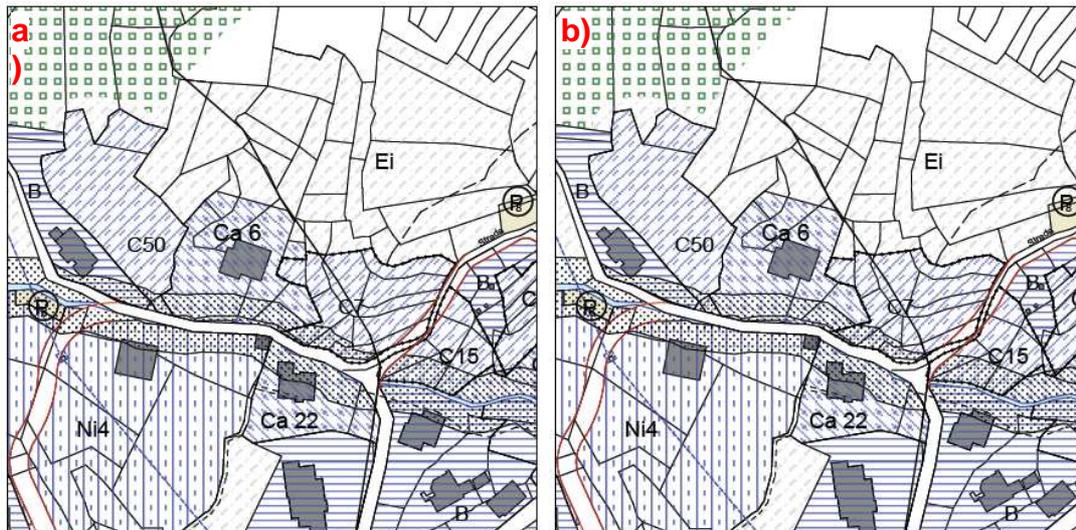
Destinazione urbanistica prevista: completamento-ampliamento (Ca) - NTA: art. 3.2.4 (cfr. Figura 15).

Figura 15. Destinazione urbanistica attuale (a) e destinazione urbanistica prevista (b).

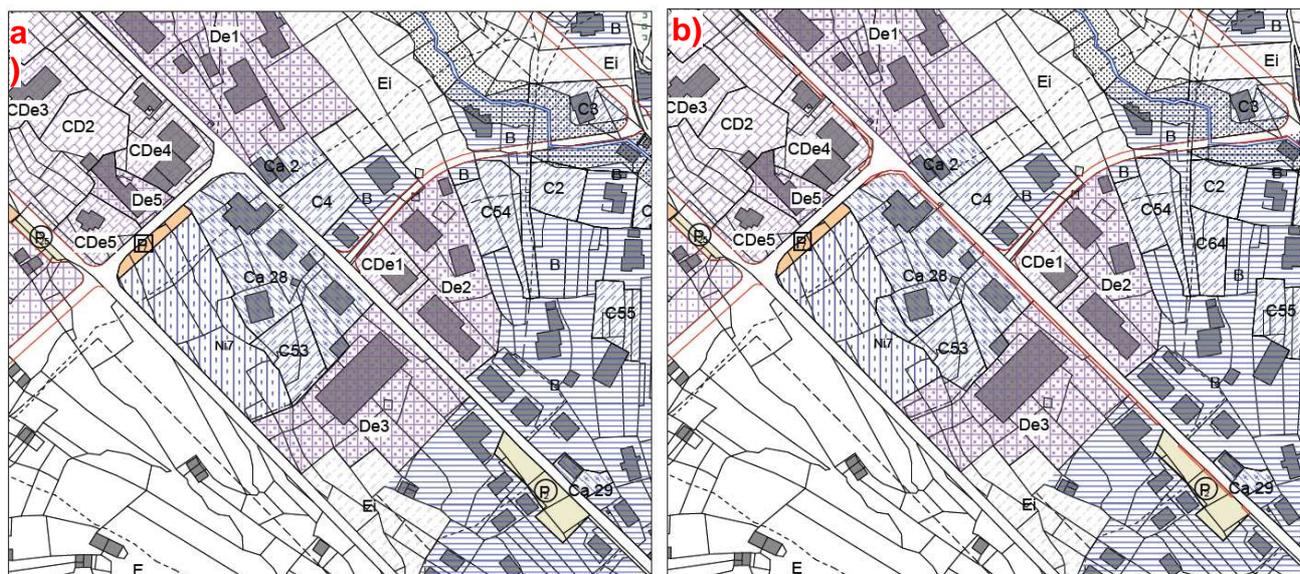
Destinazione urbanistica prevista: completamento-ampliamento (Ca) - NTA: art. 3.2.4 (cfr. Figura 16).

Figura 16. Destinazione urbanistica attuale (a) e destinazione urbanistica prevista (b).

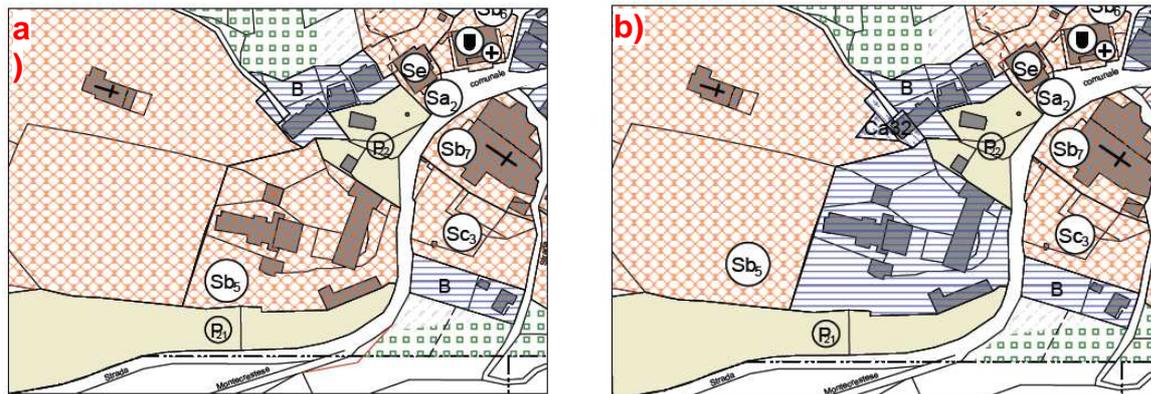
Destinazione urbanistica prevista: completamento-ampliamento (Ca32) - NTA: art. 3.2.4 (cfr. Figura 17).

Figura 17. Destinazione urbanistica attuale (a) e destinazione urbanistica prevista (b).

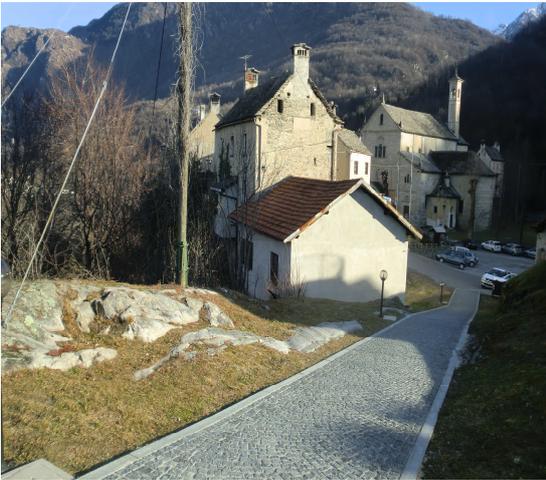
Figura 2. Vista panoramica del lotto oggetto della nuova previsione urbanistica.

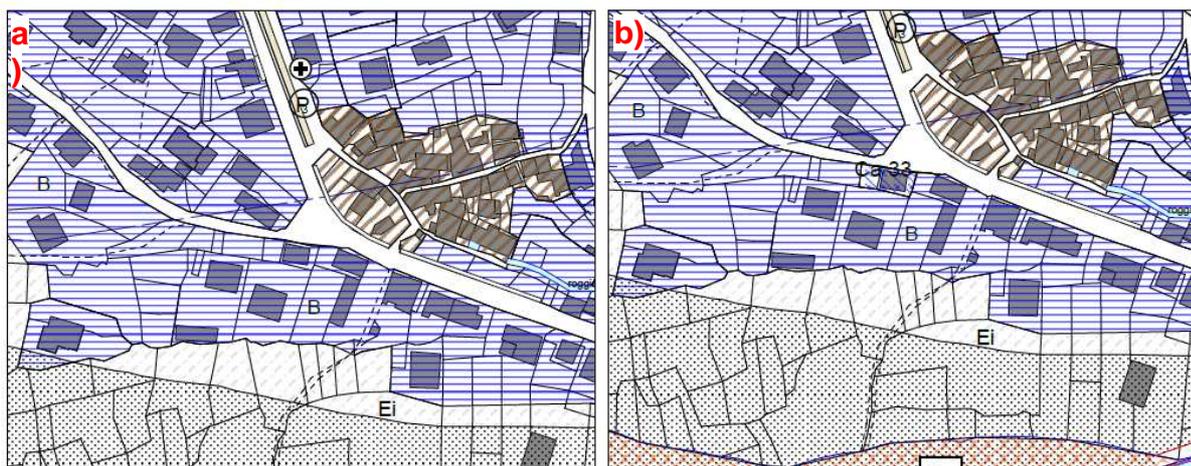
Destinazione urbanistica prevista: completamento-ampliamento (Ca) - NTA: art. 3.2.4 (cfr. Figura 19).

Figura 19. Destinazione urbanistica attuale (a) e destinazione urbanistica prevista (b).

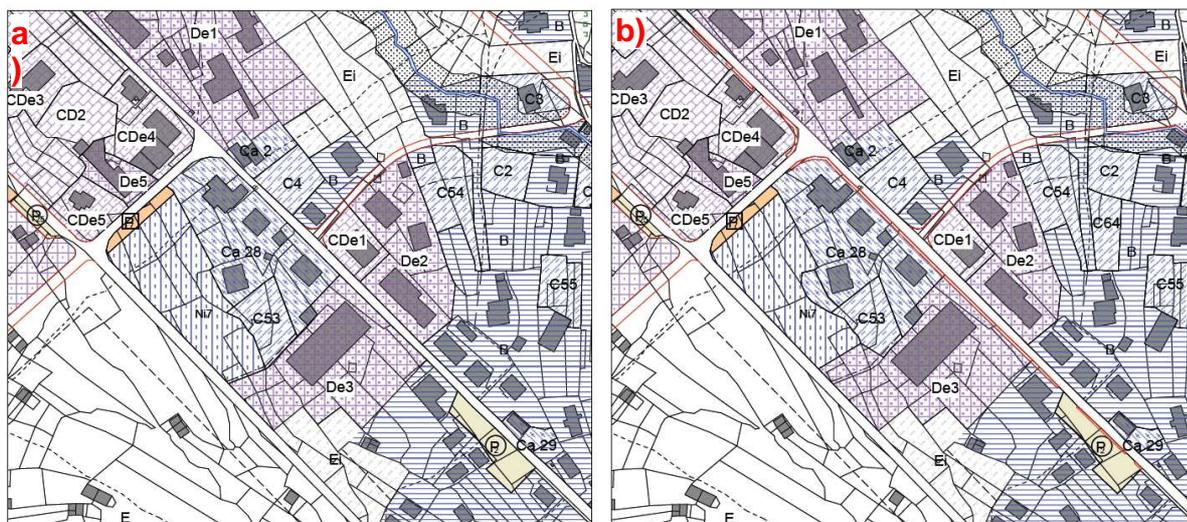
Destinazione urbanistica prevista: aree per attività artigianali/industriali confermate (De) - NTA: art. 3.3.2 (cfr. Figura 20).

Figura 20. Destinazione urbanistica attuale (a) e destinazione urbanistica prevista (b).

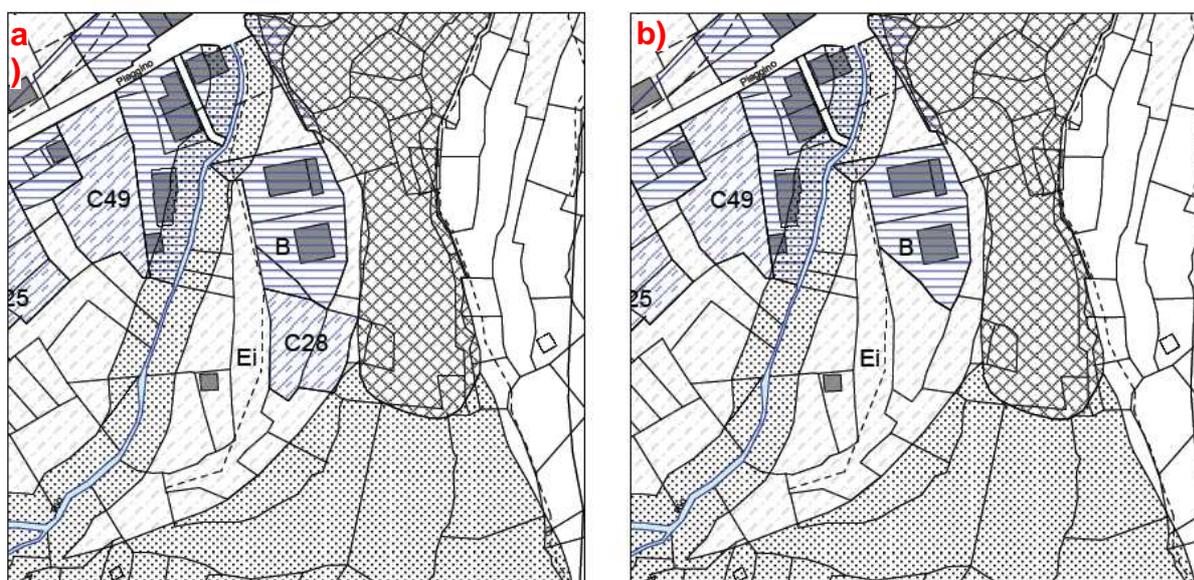
Destinazione urbanistica prevista: aree agricole inedificabili (Ei) - NTA: art. 3.5.7 (cfr. Figura 21).

Figura 21. Destinazione urbanistica attuale (a) e destinazione urbanistica prevista (b).

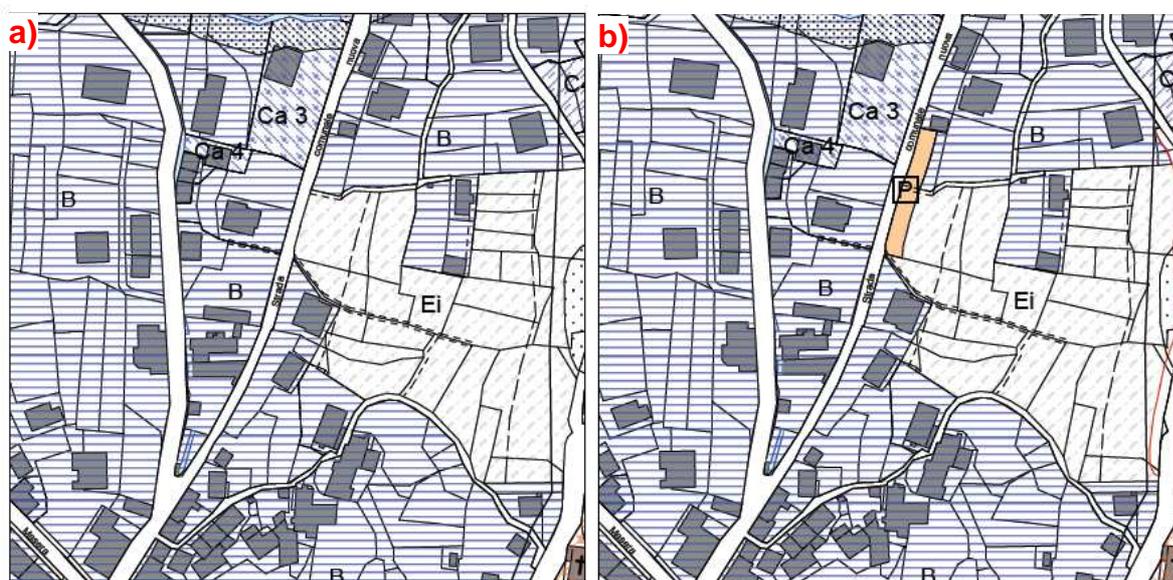
Destinazione urbanistica prevista: parcheggio (cfr. Figura 22).

Figura 22. Destinazione urbanistica attuale (a) e destinazione urbanistica prevista (b).

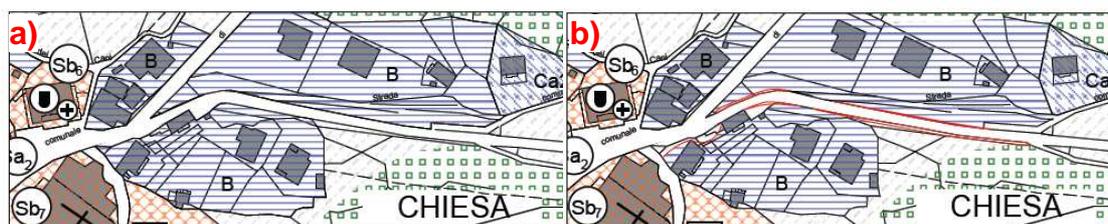
Destinazione urbanistica prevista: strada (cfr. Figura 23).

Figura 23. Destinazione urbanistica attuale (a) e destinazione urbanistica prevista (b).

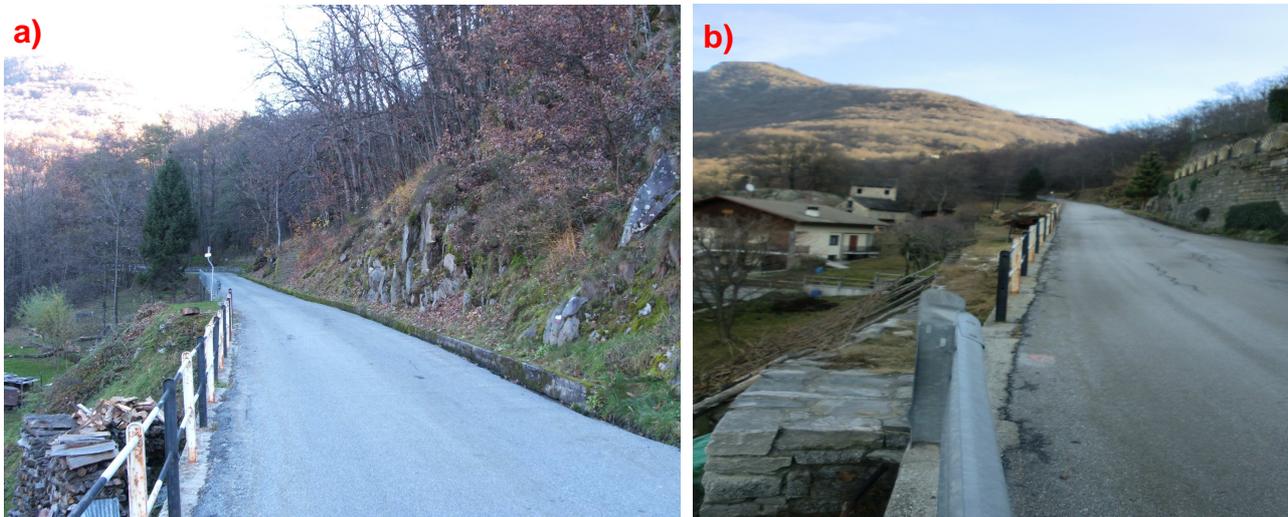
Figura 24. Vista panoramica della controripa (a) e della sottoscarpa (b) del tratto di strada comunale oggetto d'intervento.

Caratteristiche geologiche e geomorfologiche dell'area: la nuova previsione urbanistica interesserà la controripa e la sottoscampa della strada comunale di Besso, nella porzione del suo sviluppo plano-altimetrico compresa tra la località Chiesa (480 m s.l.m. ca.) ed il bivio con la strada comunale Altoggio (500 m s.l.m.); a monte, il tracciato costeggia un pendio, in parte boscato ed in parte edificato, risalente in direzione E-SE con inclinazione pari a ca. 20°-25°, a valle, invece, il rilevato stradale costeggia un'area blandamente acclive con morfologia irregolare, in parte edificata ed in parte a prato (cfr. Figura 24).

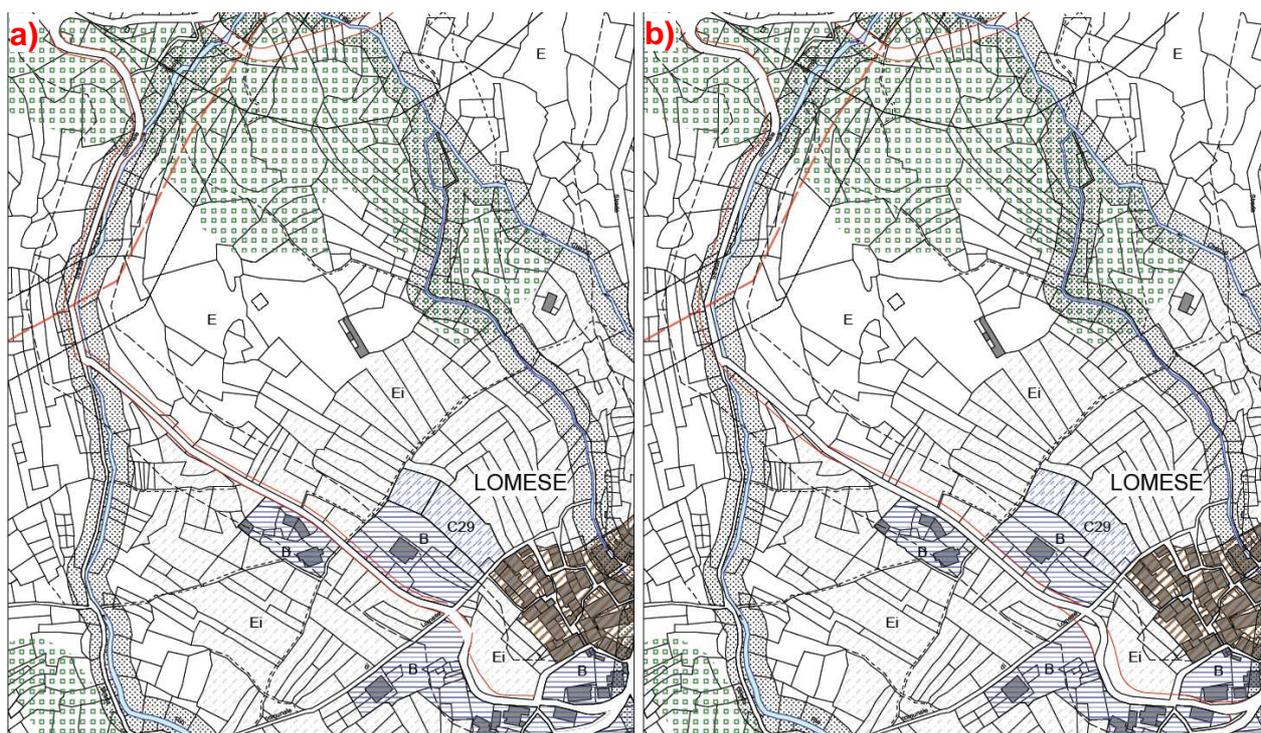
Destinazione urbanistica prevista: strada (cfr. Figura 25).

Figura 25. Destinazione urbanistica attuale (a) e destinazione urbanistica prevista (b).

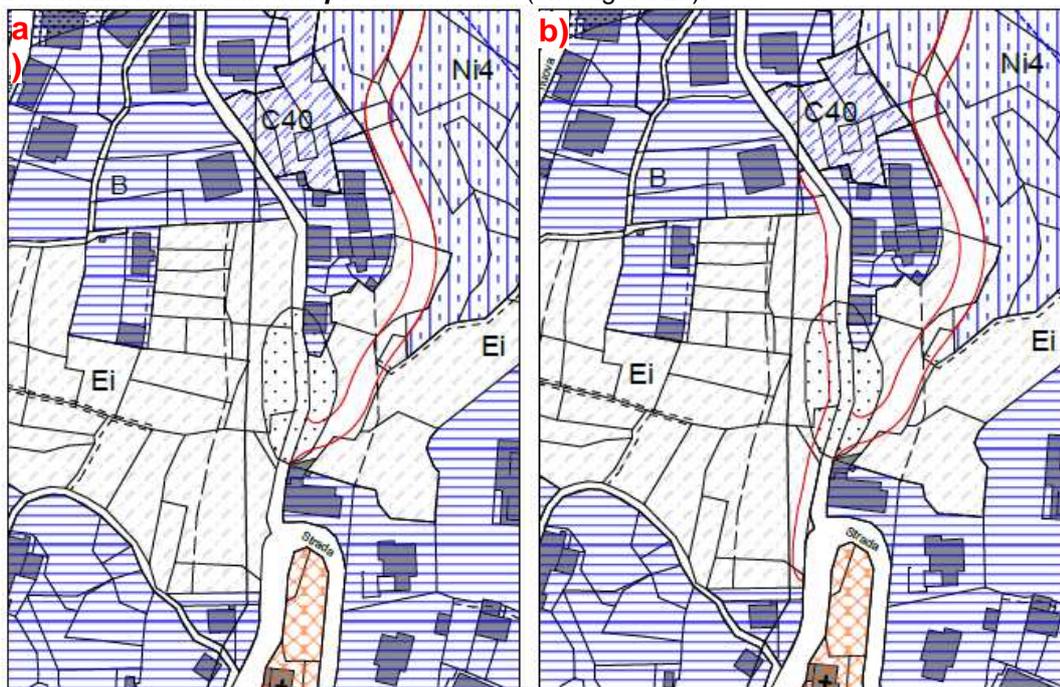
Destinazione urbanistica prevista: strada (cfr. Figura 26).

Figura 26. Destinazione urbanistica attuale (a) e destinazione urbanistica prevista (b).

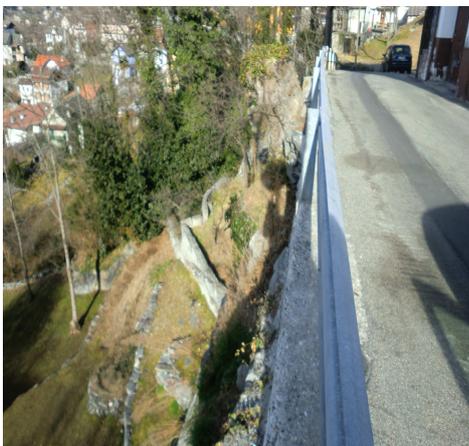
Figura 27. Vista del tratto di viabilità oggetto della nuova previsione urbanistica, immediatamente a monte del tornante della strada comunale di Montecrestese.

Caratteristiche geologiche e geomorfologiche dell'area: la nuova previsione urbanistica interesserà, a quota 360 m s.l.m. ca., la sottoscampa della strada comunale nuova del Croppo; il tracciato, costeggia, in rilevato, un'area mediamente acclive (20°-25°), caratterizzata da morfologia irregolare, in parte, boscata ed, in parte, a prato (cfr. Figura 27).

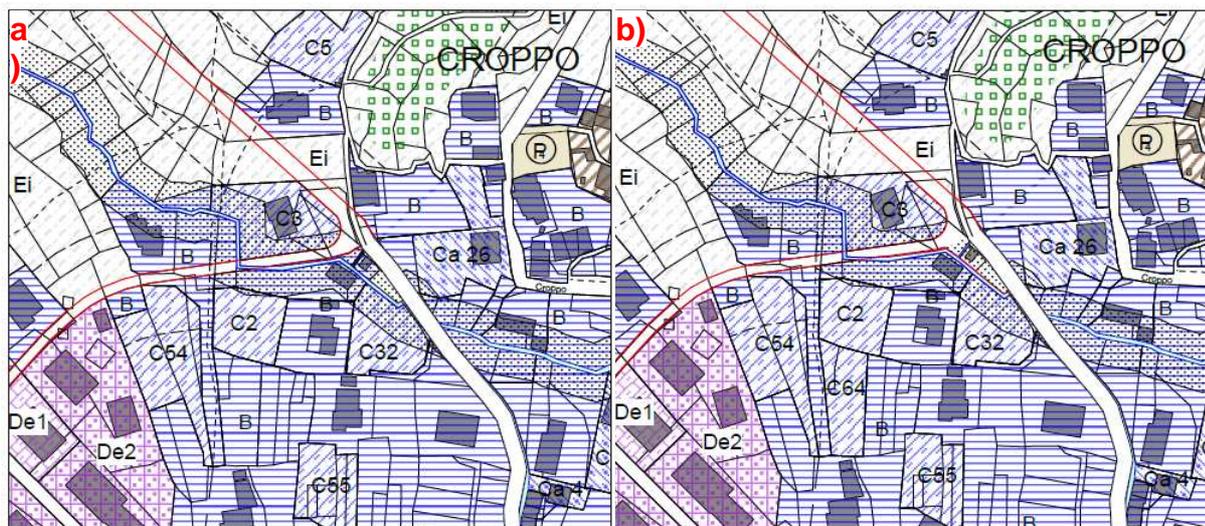
Destinazione urbanistica prevista: strada (cfr. Figura 28).

Figura 28 Destinazione urbanistica attuale (a) e destinazione urbanistica prevista (b).

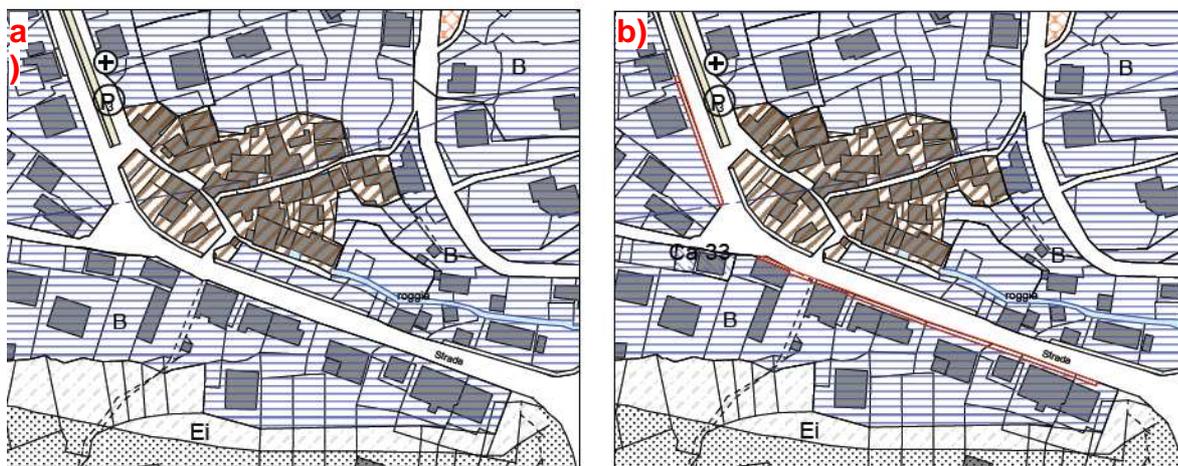
Destinazione urbanistica prevista: marciapiede (cfr. Figura 29).

Figura 29. Destinazione urbanistica attuale (a) e destinazione urbanistica prevista (b).

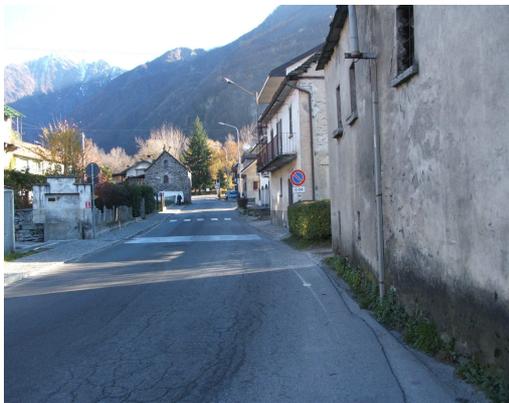
Figura 30. Vista panoramica (da valle verso monte) del tratto di strada oggetto della nuova previsione urbanistica.

Caratteristiche geologiche e geomorfologiche dell'area: la nuova previsione urbanistica insisterà, a quota 335 m ca. s.l.m., su un'area sub-pianeggiante urbanizzata, in destra idrografica del T. Isorno (cfr. Figura 30); in particolare, la nuova previsione insisterà sui depositi dell'apparato conoidale dell'Isorno costituiti da ghiaie ghiaie e sabbie con subordinata matrice fine sabbioso-argillosa generalmente a granulometria dei clasti eterogenea.

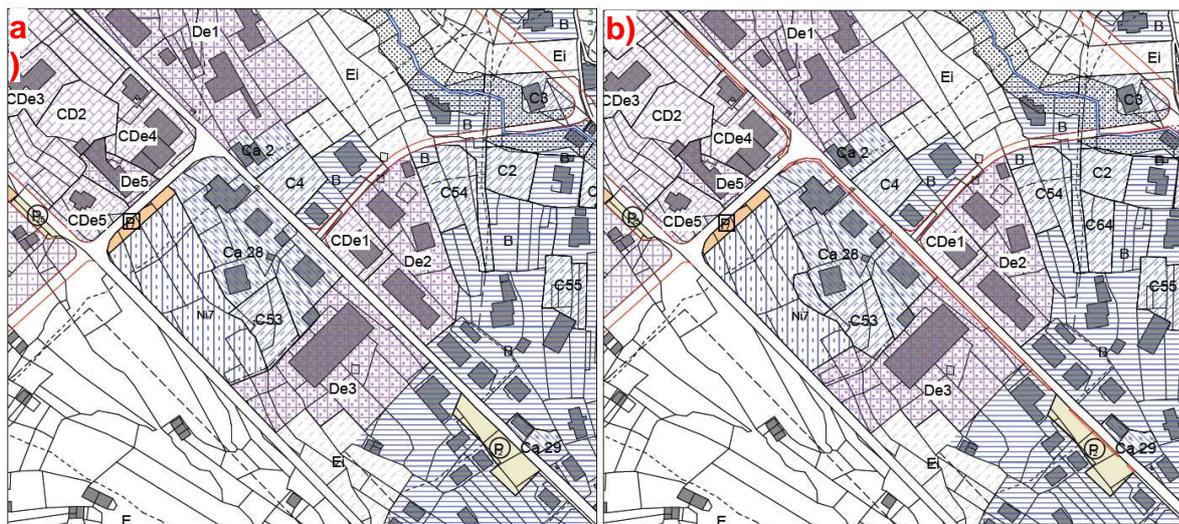
Destinazione urbanistica prevista: marciapiede (cfr. Figura 31).

Figura 31. Destinazione urbanistica attuale (a) e destinazione urbanistica prevista (b).
